## 谷川岳 中芝新道（堅炭尾根）登り口の偵察結果（2020/10/07 現在）

● 荒廃&崩壊のために廃道となり、谷川岳登山指導センターから通行禁止要請が出ており、また、国土地理院 2.5 万図幅からも登山道（破線）の記載が削除されている中芝新道登山口付近の様子を偵察してきました。旧道・芝倉沢出合から芝倉沢に少し入った地点までの状況ですが、以下、簡単に報告します。

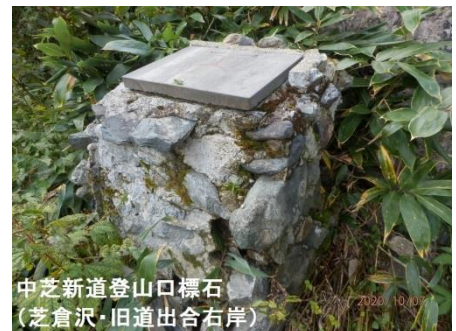
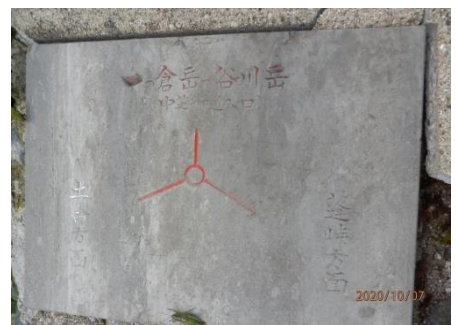
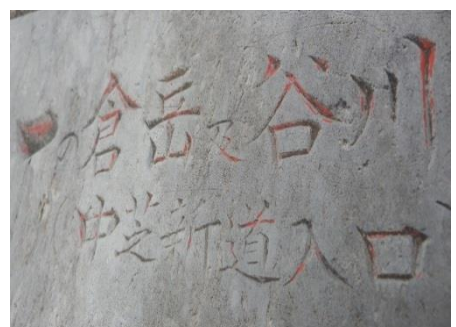
中芝新道の登山口は、旧国道・芝倉沢出合からまず芝倉沢を遡行するが、この入渓点が分りにくい。堰堤右岸の笹の中に「中芝新道登山口」を示す小さなレリーフ標石があるが、標石は笹に隠れていて小さく、また刻まれている文字も小さくて判読しづらいので、この標石が中芝新道への入り口を示す標識であることを見逃し易い。

(「中芝新道入口」の文字が見える)

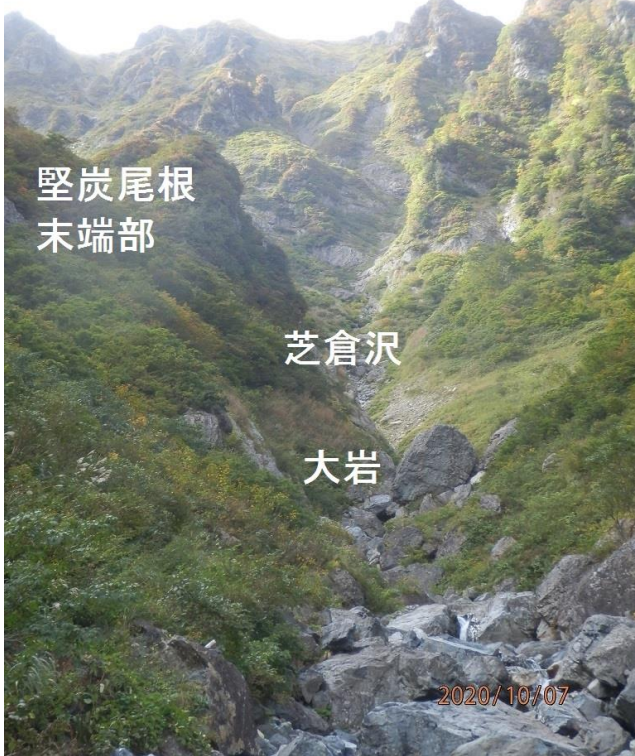
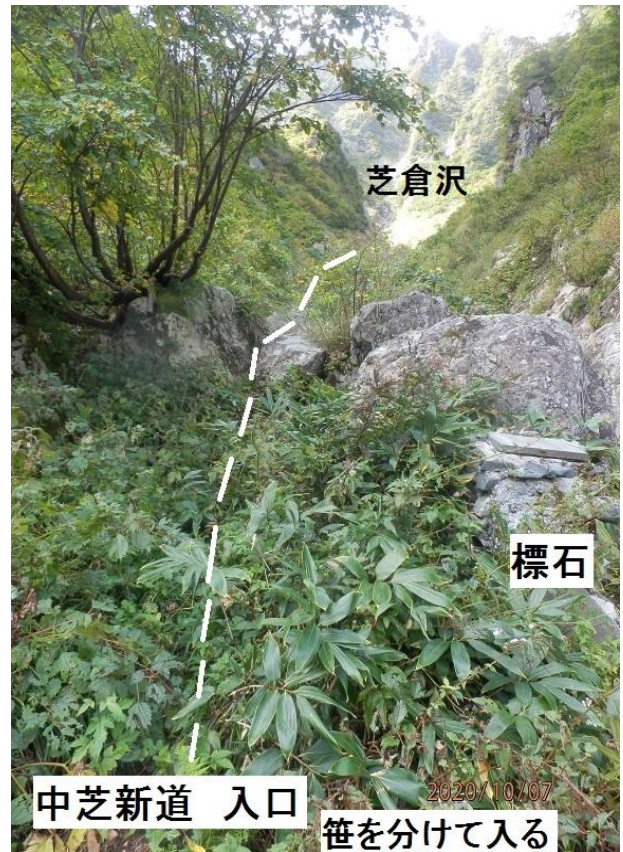
## 芝倉沢入り口付近拡大写真

中芝新道への入り口はレリーフ標石のすぐ左の笹の中で、笹を分けて入る。

(中芝新道の入り口。旧道・芝倉沢出合堰堤の右岸の笹の中)

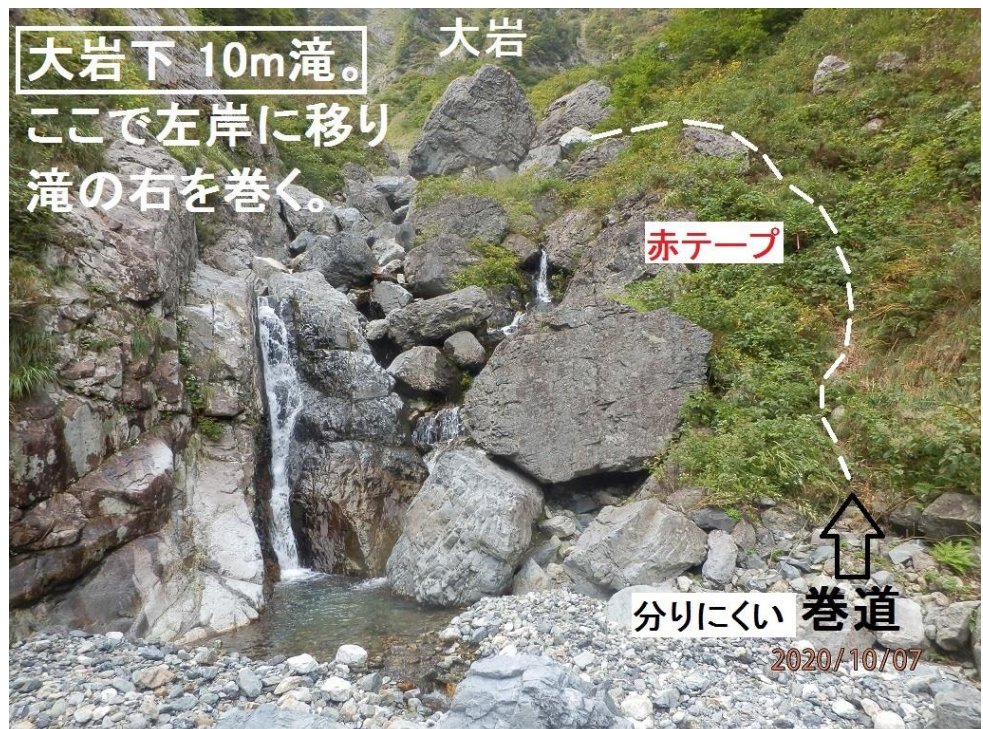
大岩の下の 10m 滝はクライム不可能で巻くしかないが、流芯の左側は逆層壁になっていて登高不可能、右側もホールドが無いヌルヌルの大岩の積み重なりで越えられそうにも見えなかった。よく見ると滝の右側の草付斜面に腐食した赤テープが付いていて、どうやらここが巻道ルートらしかったので、トライしてみたが、

この草付は急斜面の上に小さな雑草が濡れセンベイ状に貼りついているだけのヌルヌルの急斜面で、ホールドになる草木が全く無く、何とか這い上がってはみたが、下りは如何ともし難く、こんなこともあろうかと持参していたロープを使用して懸垂下降で下りたかったのであるが、

残念なことにこの斜面には懸垂下降の支点になり得る灌木が全く生えておらず、懸垂ロープが張れなかった。

いずれにしても、この 10m 滝の巻道は非常に分かりづらいし、また微かな踏み跡もケモノ道程度にもいならず、非常に危険と思われた。
