## 谷川岳 中芝新道（堅炭尾根）登り口の偵察結果（2020/10/07 現在）

● 荒廃&崩壊のために廃道となり、谷川岳登山指導センターから通行禁止要請が出ており、また、国土地理院 2.5 万図幅からも登山道（破線）の記載が削除されている中芝新道登山口付近の様子を偵察してきました。旧道・芝倉沢出合から芝倉沢に少し入った地点までの状況ですが、以下、簡単に報告します。

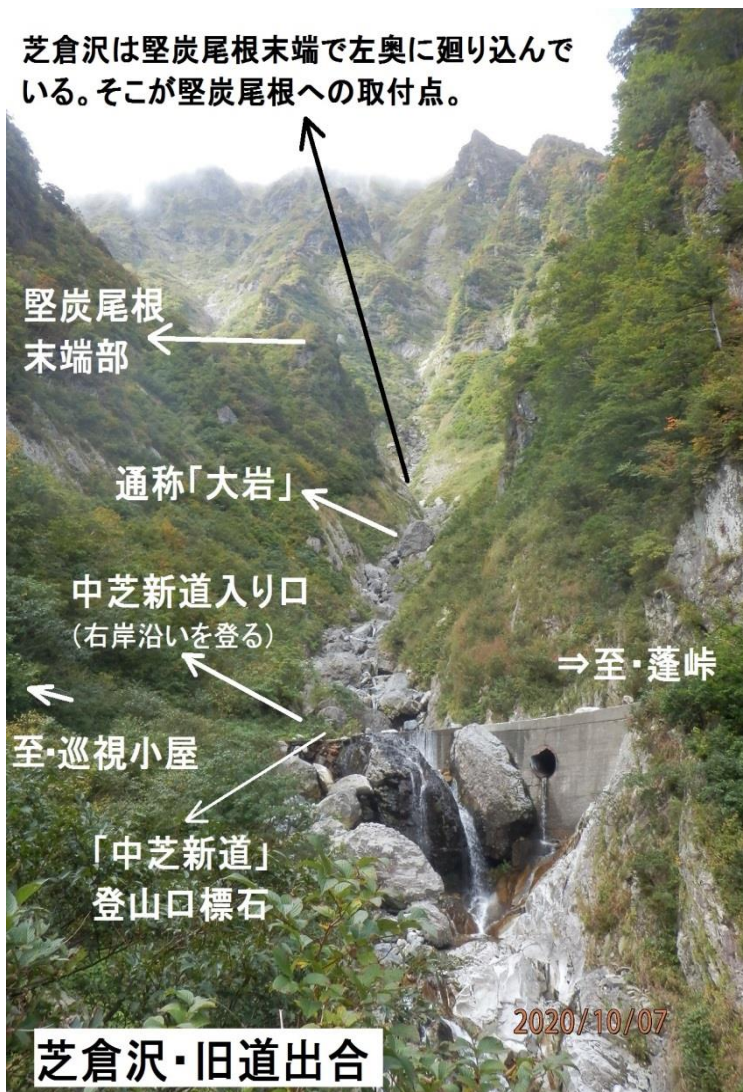
中芝新道の登山口は、旧国道・芝倉沢出合からまず芝倉沢を遡行するが、この入渓点が分りにくい。堰堤右岸の笹の中に「中芝新道登山口」を示す小さなレリーフ標石があるが、標石は笹に隠れていて小さく、また刻まれている文字も小さくて判読しづらいので、この標石が中芝新道への入り口を示す標識であることを見逃し易い。

また、付近は笹が密生していて踏み跡が全く消えている。登山道を示す看板標識は何も無い。この堰堤から見上げた芝倉沢は極く小さな沢にしか見えないで、この沢が芝倉沢本流であることを見落とし易い。堰堤を渡って蓬峠の方に行き易い。或いは堰堤すぐ手前の小さな沢（虎ロープが垂れている崩壊した小さな沢）を登山道入り口と誤解するかもしれない。

中芝新道への入り口はレリーフ標石のすぐ左の笹の中で、笹を分けて入る。

(「中芝新道入口」の文字が見える)
